APLICAÇÕES DA NR-18 E DO PDDU NA OBRA DE UM EDIFÍCIO RESIDÊNCIAL MULTIFAMILIAR EM JUAZEIRO DO NORTE – CE

XXI Semana de Iniciação Científica da URCA

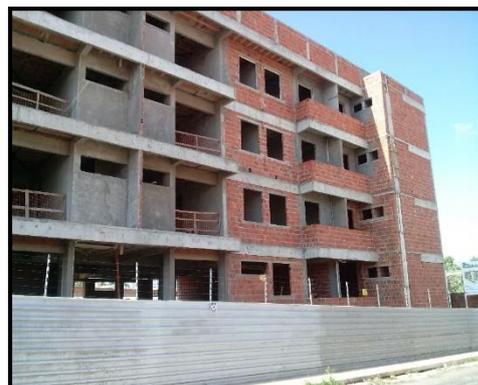
Na entrada do edifício residencial multifamiliar é possível observar a placa de apresentação da obra, que está de acordo com normas, segundo a resolução nº 015, de 21 de julho de 1937 do CONFEA - Conselho Federal de Engenharia e Arquitetura que regula o uso e tipo das placas profissionais, (Art. 17º do Dec. nº 23.569), como pode ser visto na (Figura 1a). Também observa-se a colocação de tapumes de zinco que atendem as exigências da norma técnica, juntamente com a presença de segurança eletrônica. Nota-se que a calçada da obra atende aos requisitos citados na Lei nº 2571/2000 – Código de Posturas de Juazeiro do Norte – CE, Cap. VI, Art. 92, como mostra a (Figura 1b)

Figura 1 – Entrada da obra: (a) placa de identificação; (b) tapumes de proteção.
Fonte: autores, 2016.

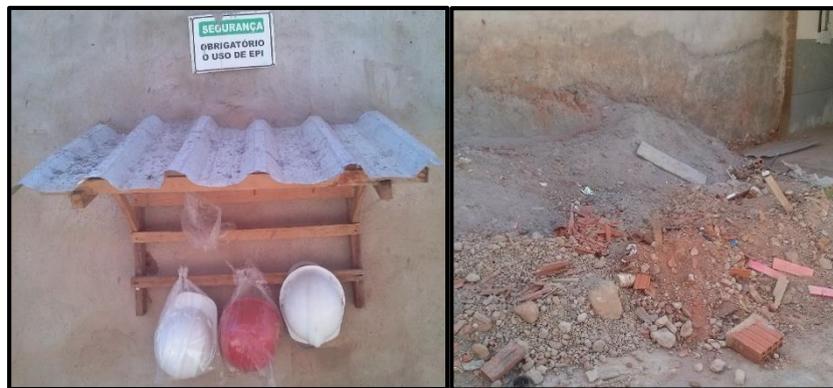
Trabalho), que também elabora o PPRA (Programa de Prevenção de Riscos Ambientais). Os EPI's (Equipamentos de Proteção Individual), destinados aos clientes, visitantes ou fiscais estão logo na entrada da obra devidamente sinalizados com a placa de identificação, segundo a NR 6.1, como mostra a (Figura 2a).

Existe um contêiner destinado ao recolhimento dos resíduos da obra. Estes resíduos poderiam ser reutilizados ou destinados a um local de reciclagem, porém, poucos metros depois do contêiner, nota-se o descarte de resíduos de maneira inapropriada, ressaltando que este controle não acontece de forma padronizada. Ao lado dos resíduos era possível identificar, claramente, a presença de mofo/infiltrações, bem ao lado de cabos energizados, como mostra a (Figura 2b).

Figura 2: Equipamentos e materiais: (a) EPI's (b) entulho.

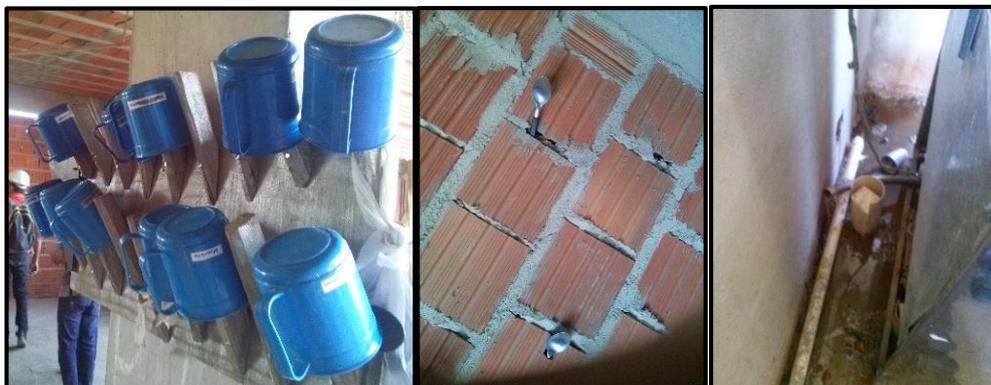
A área de vivência encontrava-se bem sinalizada. Os copos são identificados pelos nomes dos operarios e guardados em um local específico. Porém, foi possível encontrar copos e talheres espalhados por todo o refeitório, como mostram as (Figuras 3a e 3b). O bebedouro atende a NR 18.4.2.11.4, mas, o mesmo encontrava-se com um pequeno vazamento provocado pelo desgaste de uma das peças de vedação, propiciando a formação de uma poça de água atrás do mesmo, como mostra a (Figura 3c)

Figura 3: (a) copos (b) colheres (c) bebedouro

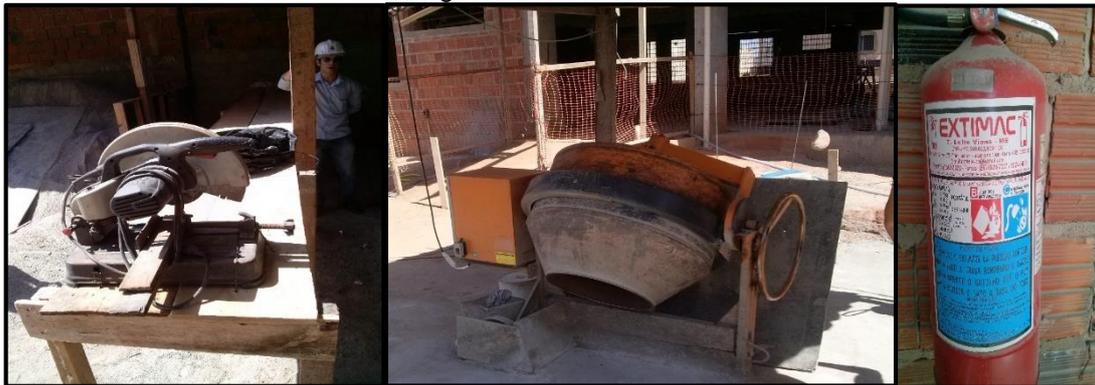
normas estabelecidas na NR 18.4.1.3. O kit de primeiros socorros, que estava dentro do escritório da obra, e que é obrigatório segundo a NR 7.5.1, estava em bom estado de conservação. A serra circular, equipamento, não estava em conformidade com as normas NR 18.7.2 e NR 18.7.5, como pode ser visto na (Figura 4a). A localização da betoneira atende a NR 12 que trata de máquinas e equipamentos, especificados no item 12.38, como mostra a (Figura 4b). A obra conta com dois extintores próximos a carpintaria, um para apagar chamas que não sejam de origem elétrica (Figura 4c) e também um extintor próprio caso haja algum foco de incêndio próximo aos locais com eletricidade.

Figura 4- serra circular
