XXI Semana de Iniciação Científica da URCA III Encontro de Pós-Graduação da URCA

MANIFESTAÇÕES PATOLÓGICAS DECORRENTES DA APLICAÇÃO DE CALCÁRIO SEDIMENTAR LAMINADO EM PISOS E REVESTIMENTOS NA REGIÃO METROPOLITANA DO CARIRI.

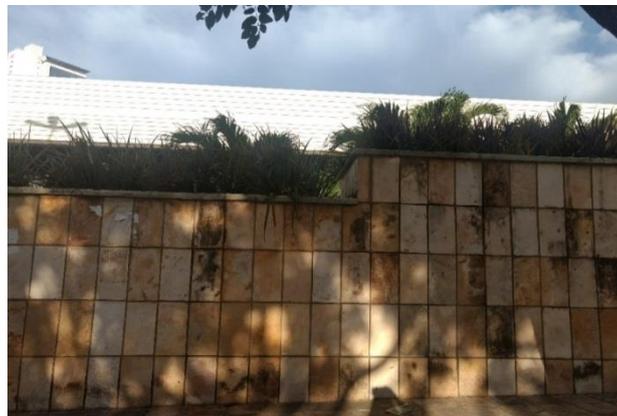
Na edificação A, pode-se verificar a presença de algumas manifestações patológicas como: eflorescência, subeflorescência, descamação e manchas escuras e aparentes em vários pontos da fachada.

O maior problema visual identificado foi a existência de manchas, as quais de acordo com a literatura estudada, são a união de fungos que formam o bolor e se espalham; sua aparição ocorre com maior frequência em lugares úmidos, como mostra na imagem abaixo, na qual verifica-se a existência de uma jardineira, assim toda a extensão da parede está propícia a receber umidade em diferentes épocas do ano.

Fig. 2 Manchas de umidade, acompanhada de eflorescência e bolor.

A presença de água quando em contato com sulfetos de ferro presentes na composição do material, provocam oxidação acarretando o aparecimento de manchas de coloração amarelada ou avermelhada. Geralmente estão associadas a rochas de natureza carbonáticas como mármore, calcárias e travertinos, sendo que as manchas podem sofrer uma alteração por influência biológica, por multiplicação de microrganismos ou físicas, pelo fato da temperatura do ambiente influenciar diretamente na propagação dos fungos.
